【関連する職種(一般の呼称)】	
水道工事、給排水管工事	給排水管検査
【石綿製品(代表的な2,3)】	
石綿セメント管	
【労災認定事例(p113)】 70	【文献(p119,122)】 73,111

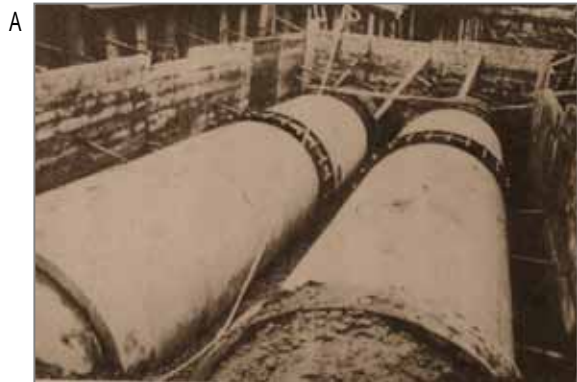
A 青石綿混入の水道用石綿セメント管。工場周辺域での石綿ばく露の可能性が指摘されていますが、取り付け現場でセメント管切断時に石綿粉じんが飛散した可能性もあります。

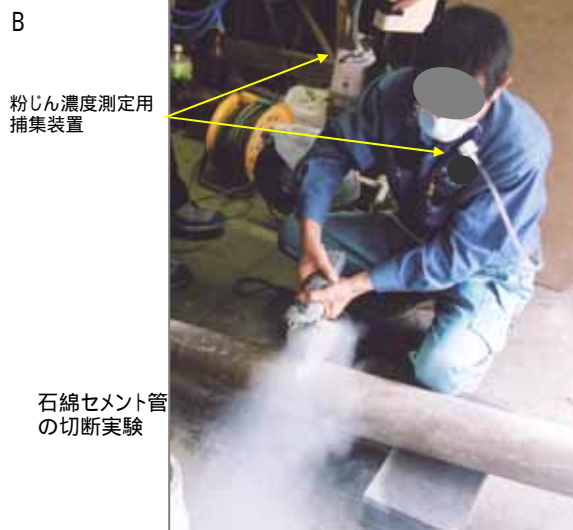
B 石綿セメント管の切断実験

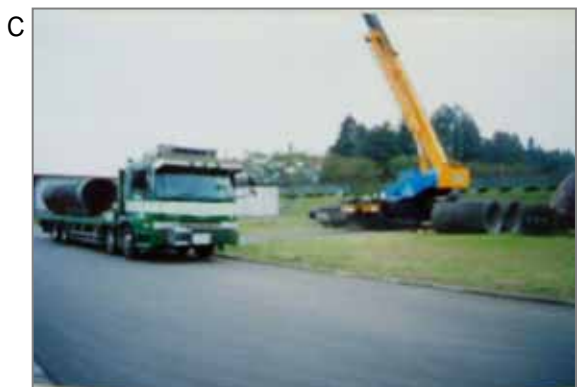
C この水道管の現在の撤去風景。振動により破損し、粉じんが飛散することがないように、丁寧に運搬する必要があります。

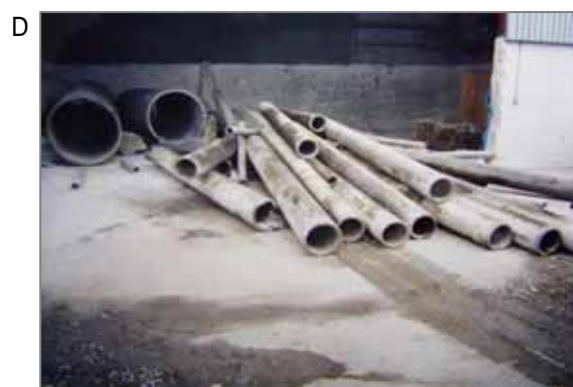
D 水道管の集積。尚、石綿セメント管という標記は上下水道用、石綿セメント円筒という標記は煙突など建築用に用います。

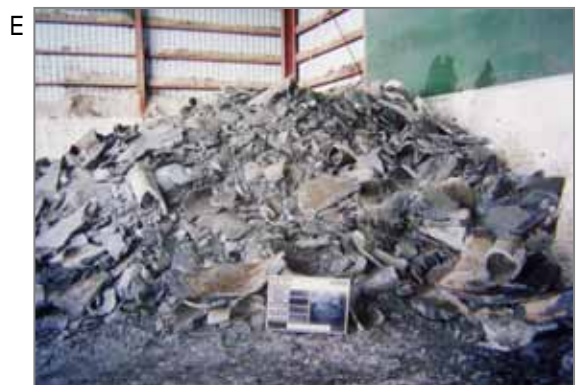
E この後に産業廃棄物として、粉碎して処分場に埋め立てられます。粉碎、埋め立て時に粉じんがかなり発生します。

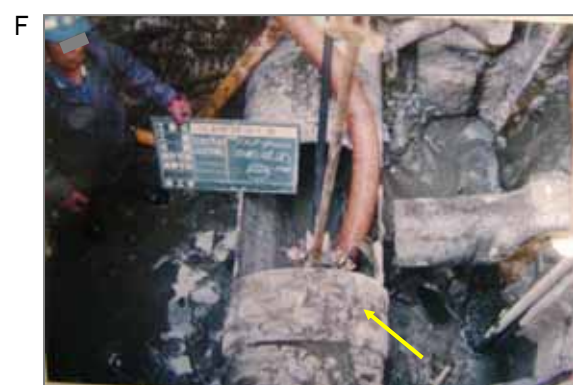
F 破損し水が溢れた石綿管の取替え工事。地盤沈下や重量物通過、あるいは災害で起こりえるシーンです。交換用石綿セメント管を寸法あわせのために現場で切断したため、その際にばく露した可能性があります。
