【関連する職種（一般の呼称）】	
吹き付けのある部屋等で行う作業に関する様々な職種	
【石綿製品（代表的な2,3）】	
石綿吹きつけ材、石綿含有岩綿吹きつけ	石綿フェルト
石綿含有パーミキュライト吹きつけ	石綿含有パーライト吹きつけ
【労災認定事例】	【文献(p119,122)】74,103-106

石綿含有の吹きつけがある建物等で、吹き付けた壁をこすったり、破損したり、あるいは自然劣化により、石綿繊維が空气中に飛散する場合があります。そのような環境の中で、長い期間、あるいは繰り返し業務を行うことによって、低濃度ではあるものの長期に石綿にばく露されている場合があります。

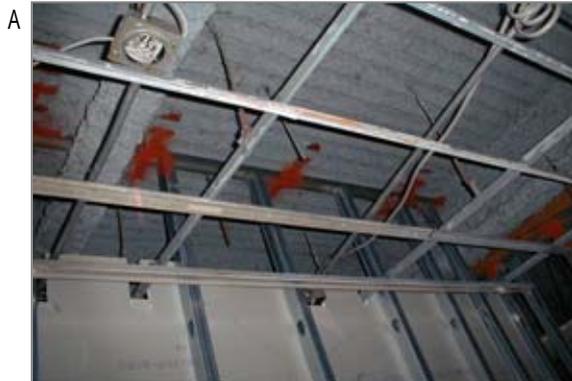
A 吹きつけ石綿のある建物の工事例で電気・衛生・建築業者が作業しました。吹きつけ石綿が除去され赤い鉄骨が見えますが、作業をした際に石綿にばく露した可能性があります。

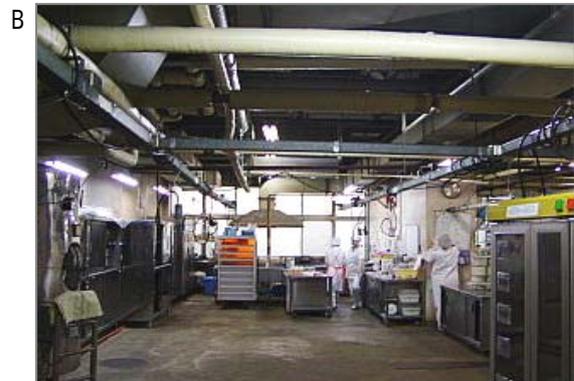
B 大病院の厨房。厨房は火を使う場所ですので、防火や結露防止の目的で石綿の吹きつけがされていることが多いです。こは、天井に石綿が吹きつけられています。

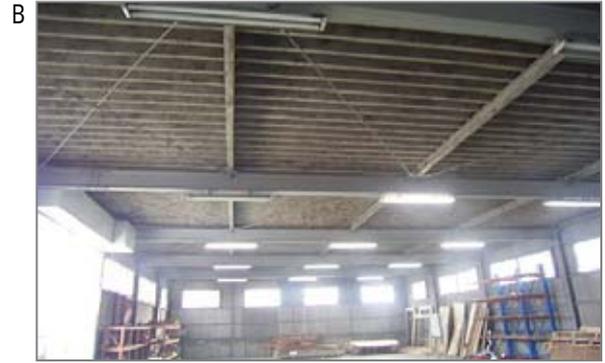
ある工業部品の倉庫の屋根、梁(はり)に石綿が吹きつけられています。倉庫の荷物の出し入れの際に壁を損傷したり、自然劣化等により、石綿が飛散し作業員がばく露する可能性があります。
